Vol. 7 / Serial
No. 138

《2016年熊本地震:現地取材 被災1カ月の益城町》

被災1カ月 災中の益城町に行く。 非日常が日常化する異次元被災

【2度の震度7という災害史上稀な激震が襲った益城町——その被害】

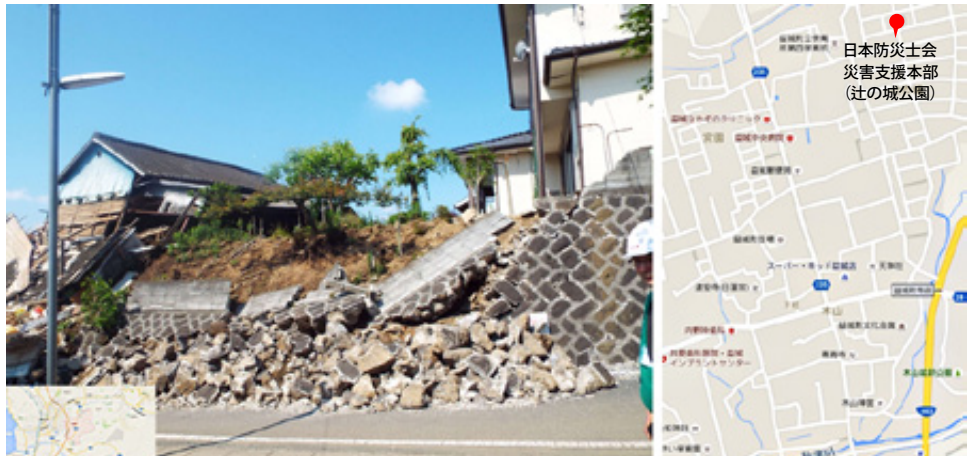
倒壊した家屋のあいだ、倒れかかったブロック塀の横をすり抜けて人びとが行く 被災地の非日常

益城町現地取材よりある住宅の被害。本号で用いる写真はこれまで通りクリックすると元画像をまとめたサイト (Microsoft OneDrive) でご覧いただけますが、本号では特別に、本紙掲載以外の写真も順次同ホルダーにアップしていきますので、ぜひご覧ください (画像クリックで同サイトへリンク)
